ESTUDO TÉCNICO- REDUTOR DE VELOCIDADE

Rodovia: GO 225 km 81+400m

PROJETO P/ IMPLANTAÇÃO DO(S) MEDIDOR(ES) ELETRÔNICO(S) DE VELOCIDADE:	PROJETO TIPO - CONTROLADOR ELETRÔNICO 2FX
MUNICÍPIO: CORUMBÁ DE GOIÁS	REF.: GO-225 Km 081+400
SENTIDO: PIRENÓPOLIS / CORUMBÁ - CORUMBÁ / PIRENÓPOLIS	
AUTOR	DATA
Thaiane Andressa Varizetti Senedrich	11/01/22
COORDENADAS (GMS)	ESCALA:
-15.831218°LAT -48.841200°LON	INDICADO
	01/01

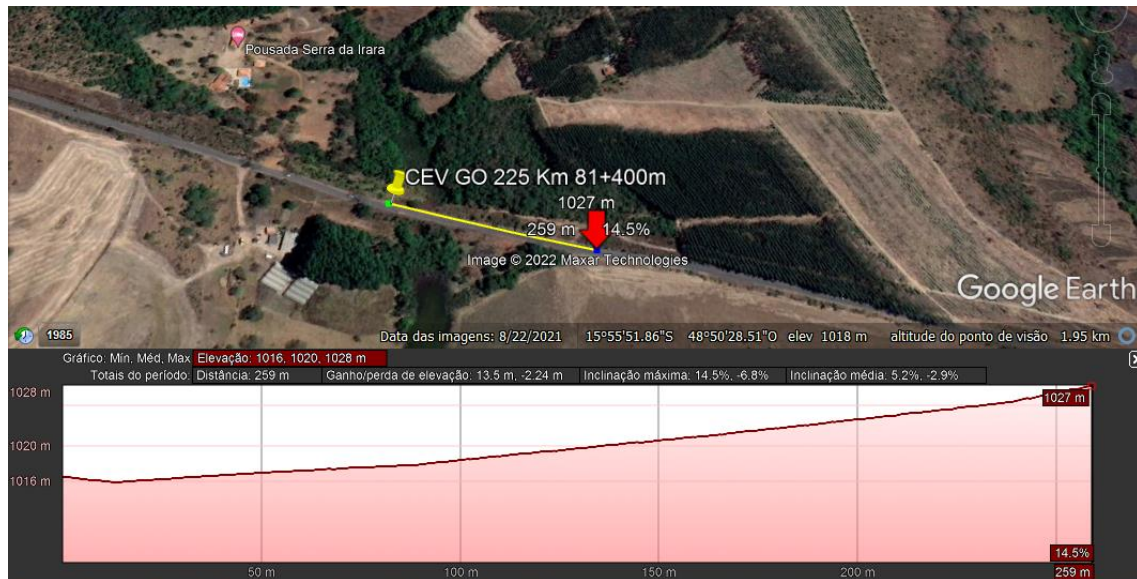
SINALIZAÇÃO VERTICAL/HORIZONTAL

ESCALA 1:100

O tramo da via está em declive em trecho antes (Ver Anexo I) do equipamento proposto, visibilidade boa e deverá ser garantida sinalização vertical e horizontal adequadas no trecho considerado da via em estudo, antes da efetiva operação do Equipamento.
